***UVOD U KONZERVACIJU-RESTAURACIJU ŠTAFELAJNOG SLIKARSTVA
I DRVENE POLIKROMIRANE SKULPTURE***

Crkva Gospe Karmelske u Labinu

***DOKUMENTACIJA I ISTRAŽIVANJE DRVENOG POLIKROMIRANOG OKVIRA RETABLA
OLTARA SV. ANTUNA PADOVANSKOG***

Student: Toni Šaina

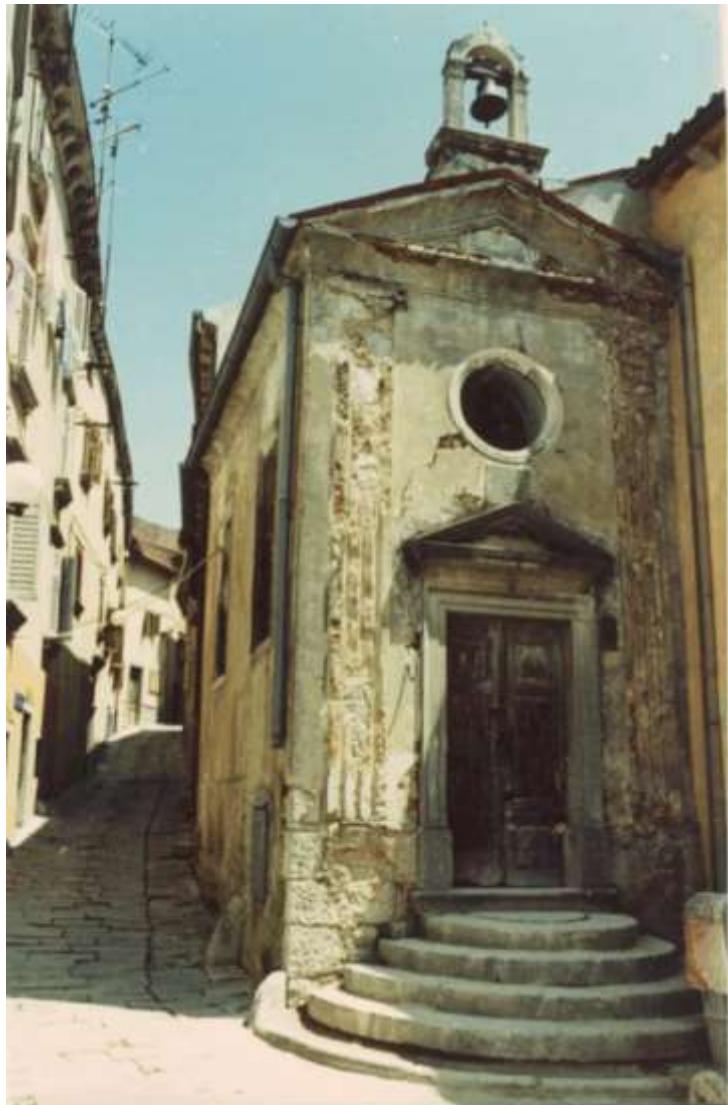
Zatečeno stanje objekta – uočljiva trošnost fasade i ulaznih vratiju te nezatvoreni prozorski otvor.
/ listopad 1991.g.

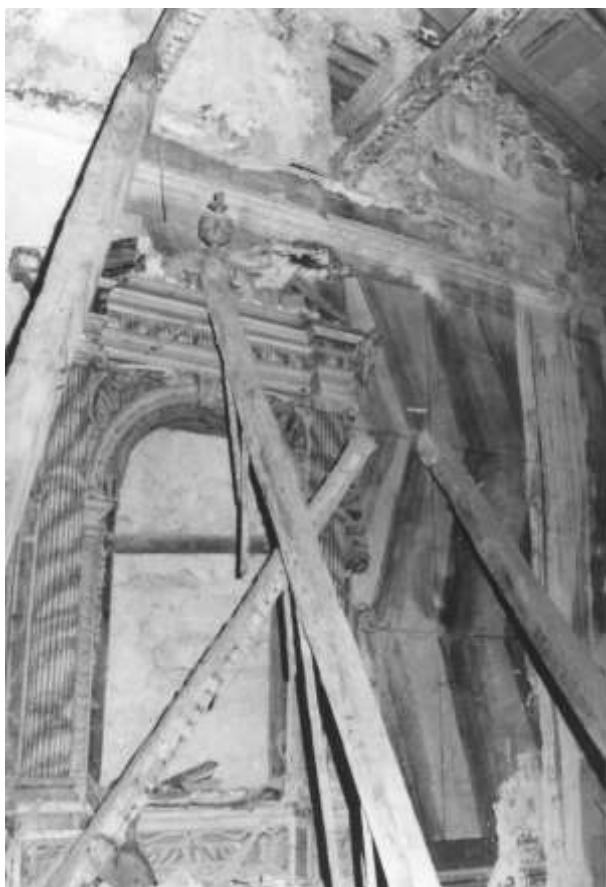
Zatečeno stanje objekta – ostaci oltara na istočnom zidu i urušene grede krovišta koji je popravljen 1987.g. / listopad 1991.g.

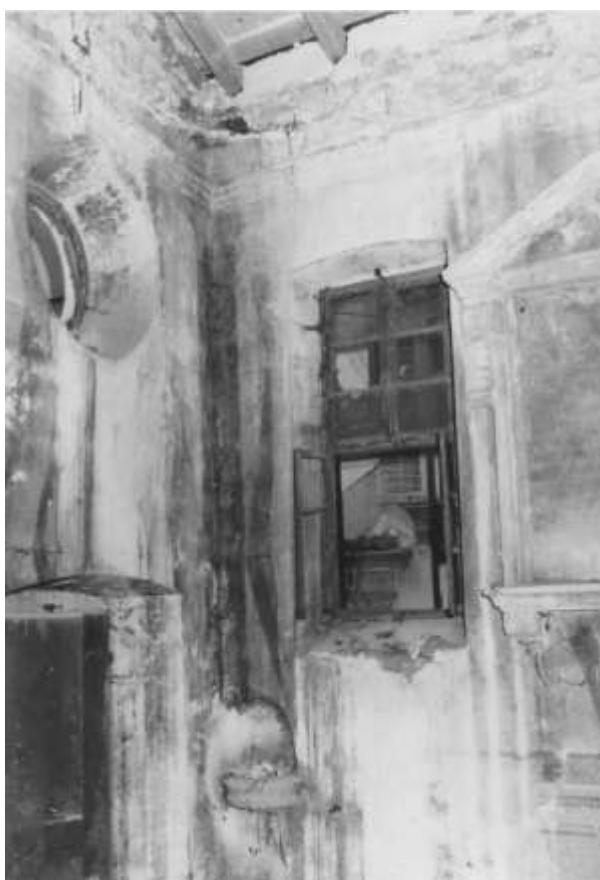
Trošna unutrašnjost objekta / listopad 1991.g.

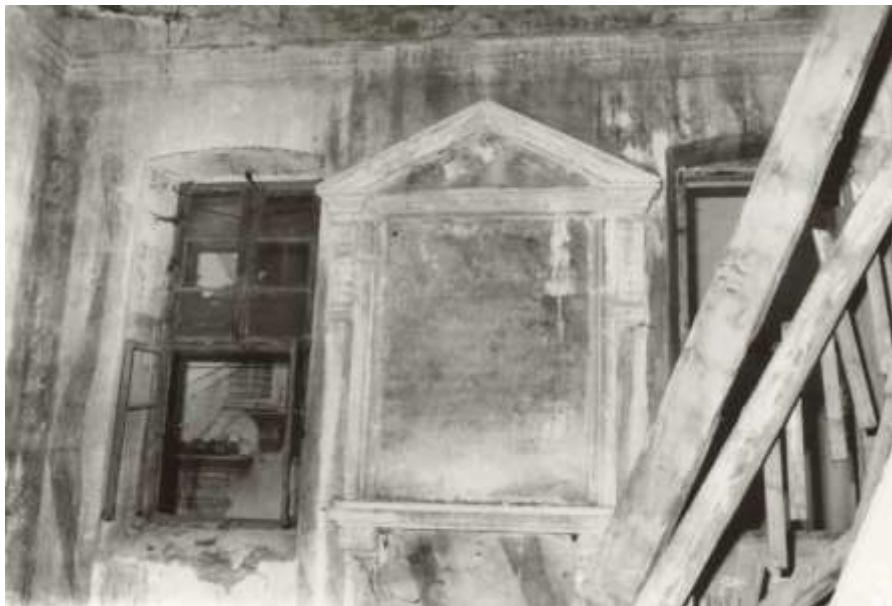
Trošnost sjevernog zida sa dedikacijom u kamenu iz 1622.g. / listopad 1991.g.

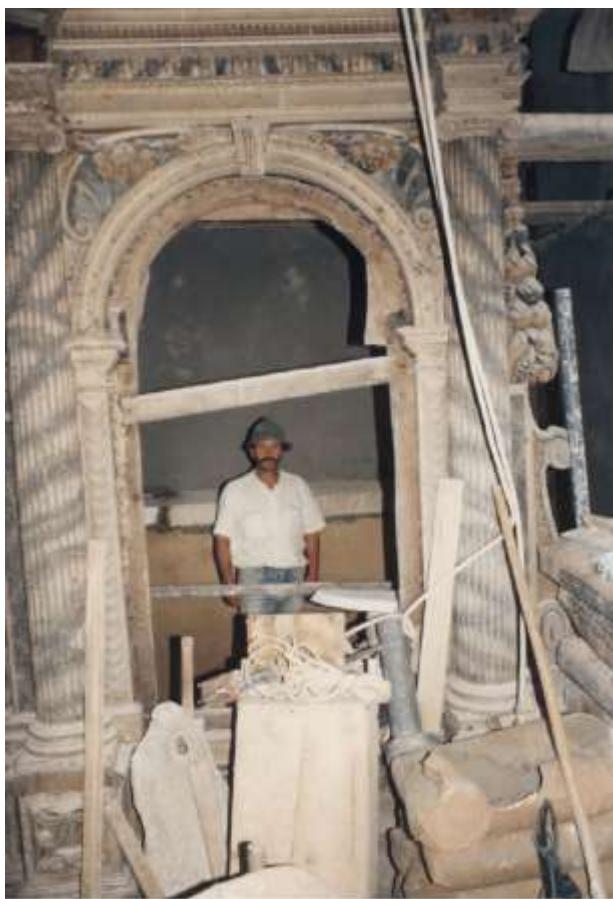
Demontirani okvir oltarnog retabla – oltarna pala je otrgnuta i otuđena sa okvira / travanj 1992.g.

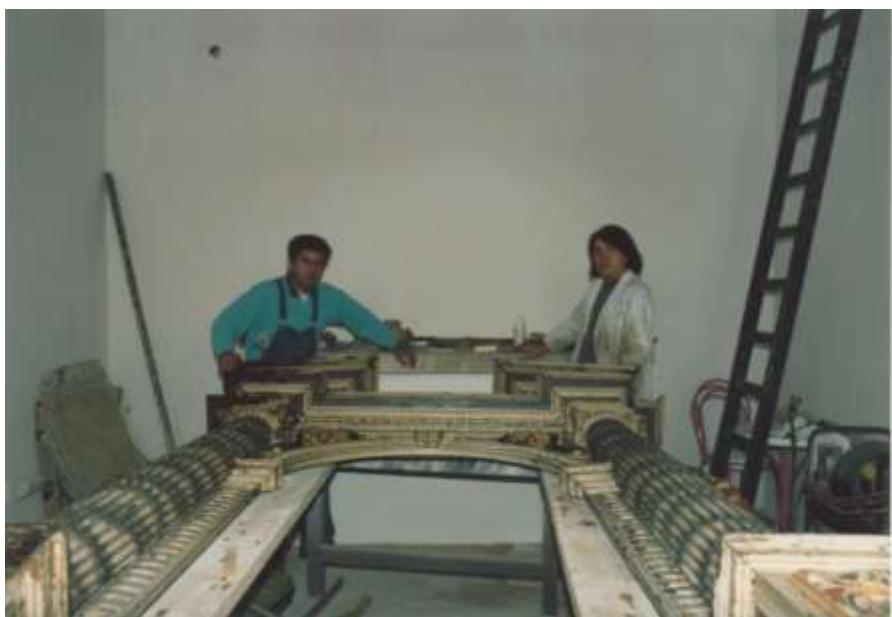
Intervencija na okviru retabla: pričvršćivanje otpalih dijelova, injektiranje drvocidom, čišćenje od prahine terpentinom, premazivanje sa razrijeđenim lanenim uljem – intervencija je izvedena uz stručnu pomoć prof. Eugena Kokota / listopad 1992.g.

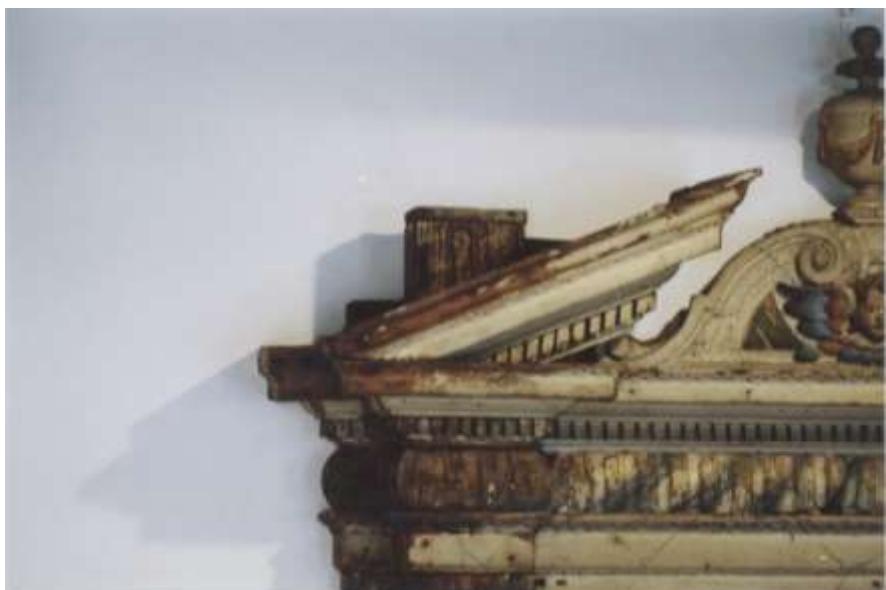
Kosa profilacija i postolje na kome se najvjerojatnije nešto nalazilo na lijevoj strani atike.
/ kolovoz 2002. g.

➤ Kosa profilacija – 14 kom – spojevi su klimavi ali stabilni, a drvo je nagriženo crvotočinom i pretrpjelo je mehanička oštećenja. Bojani sloj izveden je u bijelo – sivoj i sivoj boji i relativno je sačuvan. Sloj ispod izveden je u istoj boji.

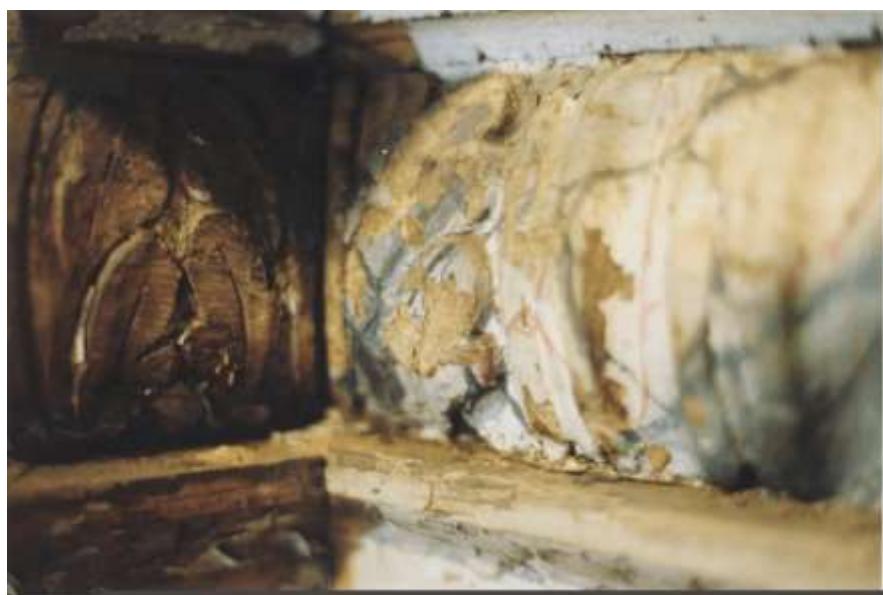
Detalj trabelacije / kolovoz 2002. g.

➤ Trabelacija – 86 kom – spojevi su solidno spojeni za nosive daske. Drvo je u lošem stanju sa lijeve strane, nagriženo crvotočinom i pretrpjelo je mehanička oštećenja. Ostali dio je u dosta dobrom stanju. Bojani sloj je izveden u bijelo – sivoj boji sa tragovima plave i zelene. Središnji polukružni profil je izveden mramoriranjem na bijelo – sivoj podlozi sa zelenom, smeđom, crvenom i plavom bojom.

Uklanjanje nametnika, tj. crvotočine koja uništava drvenu građu bio bi slijedeći potrebni zahvat i to injektiranjem drvcidom i izolacijom. Postupak bi trebalo ponoviti u razmaku od nekoliko dana.

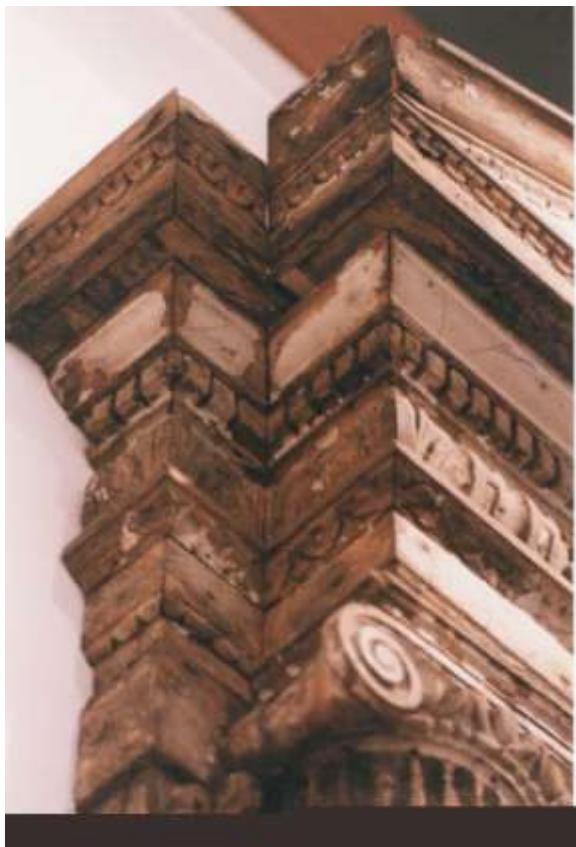
Aplikacije na nosiocu su: profili, girlande, volute, polustupovi s kapitelima, dentikul i ostali reljefi. Sve su aplikacije izrađene od drva. Prednja je površina fino obrađena i polikromirana. Polikromija je s lijeve strane oltara prilično oštećena zbog zapuštanja objekta i vlage koja je dolazila izravno s obližnjeg prozora, a koji je bio godinama uništen, kao i sa urušenog krovišta. Kroz nastala oštećenja polikromije nazire se prvi preslik koji je također jako oštećen. Na polustupu se nalaze tragovi pozlate i to samo na vrhovima režnjeva.

Pogled sa lijeve strane na najoštećeniji dio na oltaru. / kolovoz 2002. g.

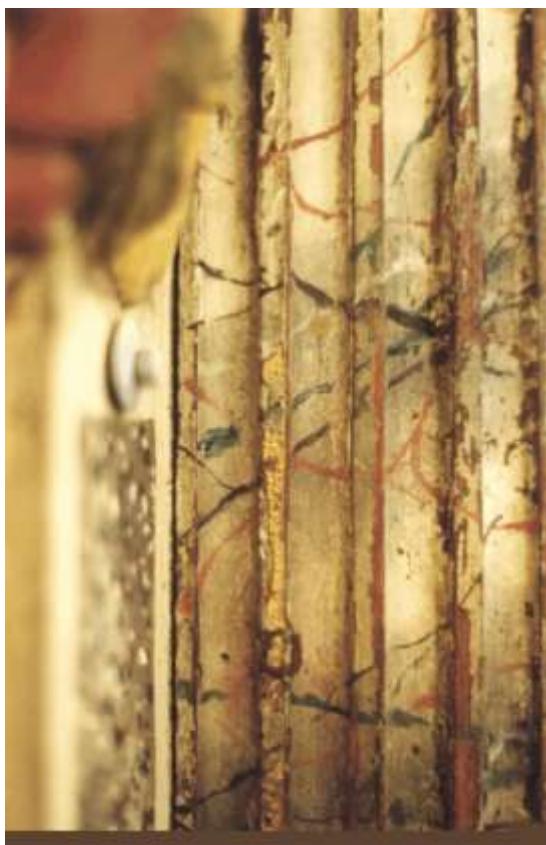
S lijeve strane na polustupu ima tragova pozlate. / kolovoz 2002. g.

➤ Polustup – 2 kom – dobro je pričvršćen za nosivu dasku ljepilom i kovanim čavlima. Drvo je u dobrom stanju, a jedino su ponegdje vidljivi tragovi malih napuklina. Bojani sloj je izведен u imitaciji mramora mramoriranjem na bijelo – sivoj podlozi sa sivom i tragovima zelene, plave i crvene boje. Na jednom istaku je uočljiv trag pozlate i podloge dok sve ostalo od prvog sloja se ne može iščitati.

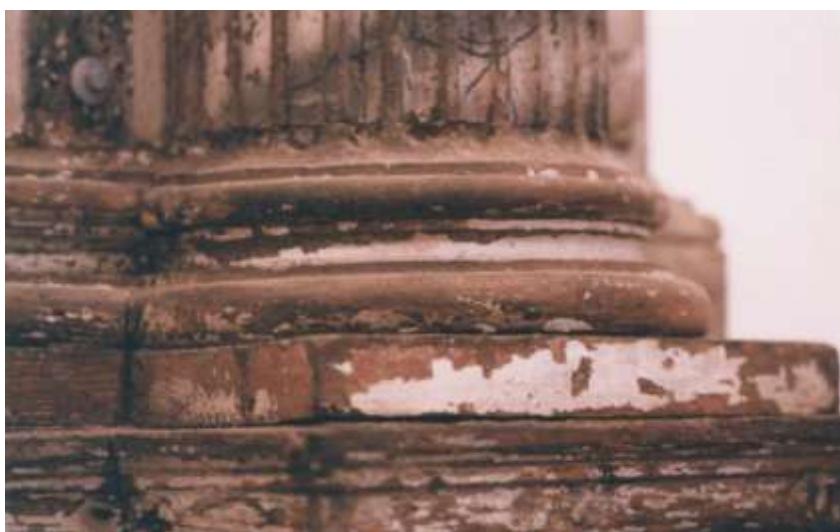
Polikromija profila lijevog polustupa jako je oštećena. / kolovoz 2002. g.

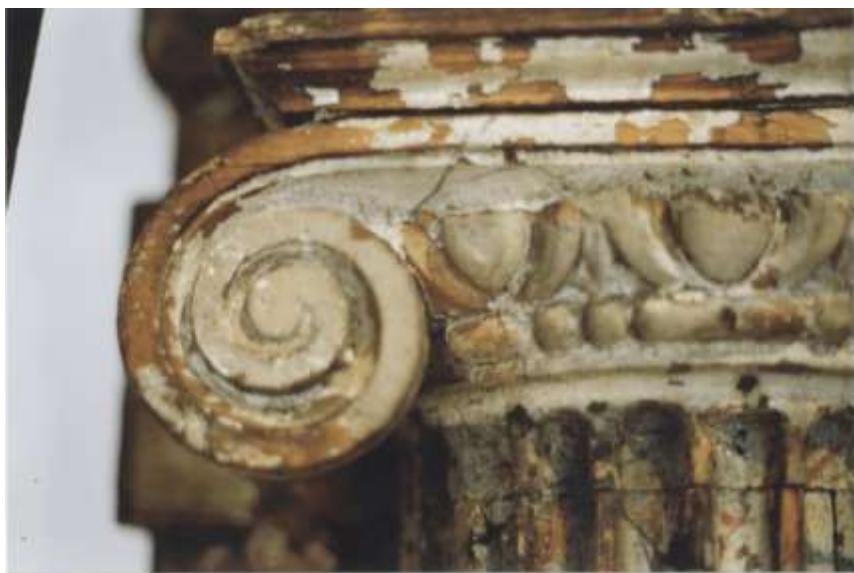
Detalj polukapitela na kojem su vidljiva oštećenja polikromije. / kolovoz 2002. g.

➤ Polukapitel – 2 kom – dobro je spojen sa podlogom. Ima tragova crvotočine. Bojani sloj je izveden kao imitacija mramora u bijeloj – sivoj boji sa plavim linijama. Sloj ispod ne može se iščitati,

ali vidljivi su tragovi podloge.

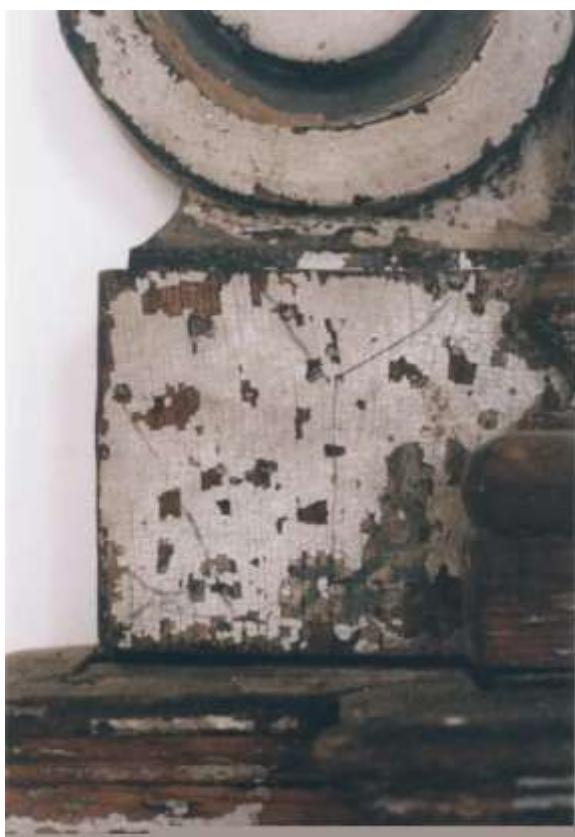
Na lijevoj voluti pažljivim iščitavanjem pronašao sam dio datacije te sam zatim delikatnim skidanjem drugog preslika pronašao natpis: RESTAVRATUM ANNO D-1762.

Detalj lijeve volute (kroz oštećenje preslika se naziru brojevi 762 i slovo o). / kolovoz 2002. g.

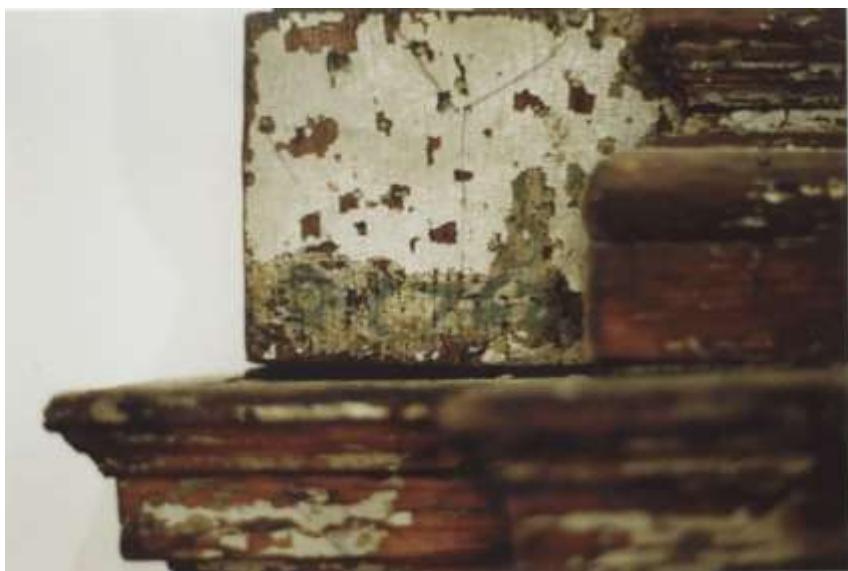
Nakon skidanja dijela preslika uočava se godina 1762-a. / kolovoz 2002. g.

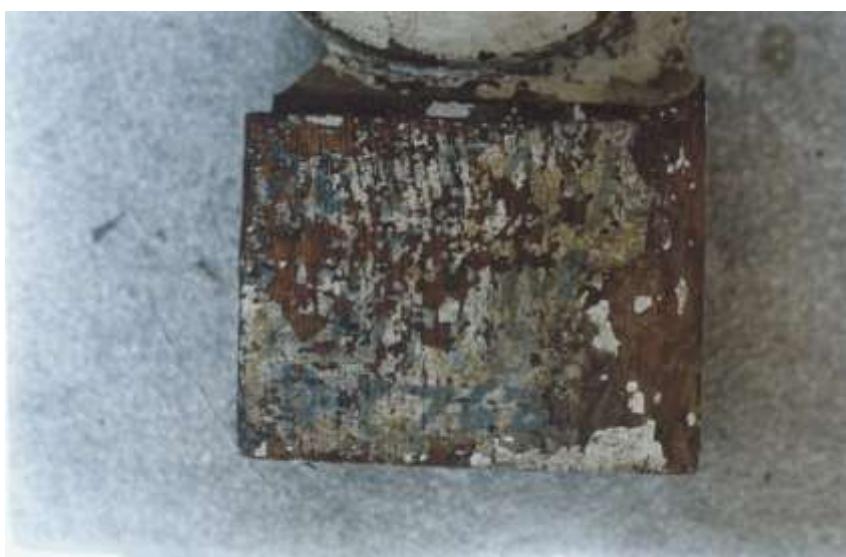
Iz toga proizlazi da je 140 godina od posvete objekta izvršena 1. restauracija koja se do sada u dostupnoj dokumentaciji nigdje ne spominje.

Nakon što se skinuo dio preslika može se preko oštećenja iščitati natpis:
RESTAVURATVM ANNO D – 1762 / kolovoz 2002. g.

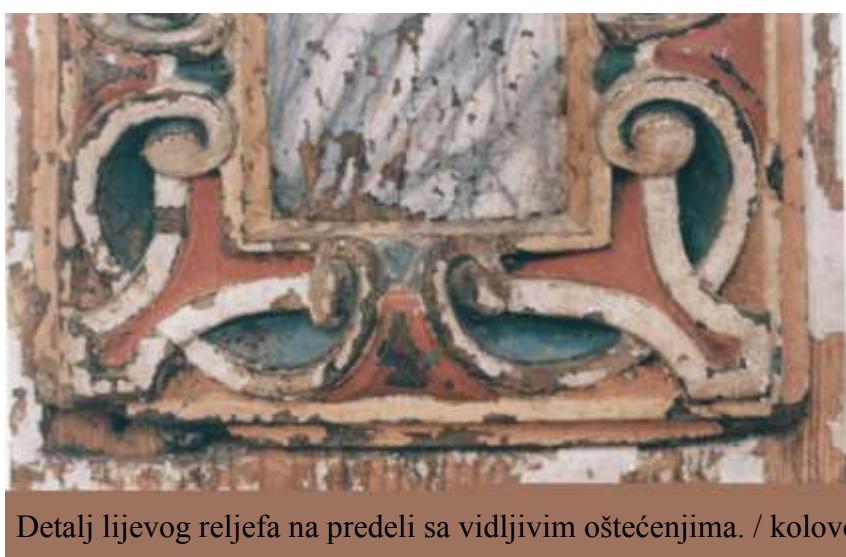
Detalj lijevog reljefa na predeli sa vidljivim oštećenjima. / kolovoz 2002. g.

- **Reljef ispod polustupa** – 2 kom – Reljef na lijevoj strani je prilično oštećen, ali je učvršćen dok desni reljef nema nikakvih oštećenja. Istak na koji ide reljef je žute i narančaste boje. Ispod njega vidljiv je prvi preslik i to ispod žute svjetlo plava boja, a ispod narančaste nazire se bijelo – siva sa ostacima laka. Rubovi na volutama su izvedeni u bijeloj boji, a ispod nje vidljivi su tragovi bijele, sive i crne boje. Unutarnja strana voluta i rubova izvedeni su u zelenoj i crvenoj boji, a ispod se nazire svjetlo plava.
