***UVOD U KONZERVACIJU-RESTAURACIJU ŠTAFELAJNOG SLIKARSTVA
I DRVENE POLIKROMIRANE SKULPTURE***

Crkva Gospe Karmelske u Labinu

***DOKUMENTACIJA I ISTRAŽIVANJE DRVENOG POLIKROMIRANOG OKVIRA RETABLA
OLTARA SV. ANTUNA PADOVANSKOG***

Student: Toni Šaina

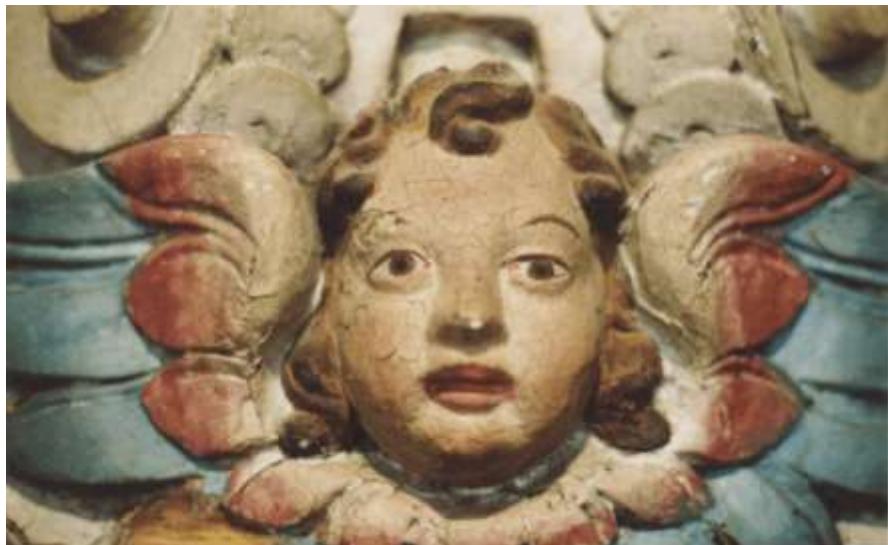
Detalj centralnog djela atike / kolovoz 2002. g.

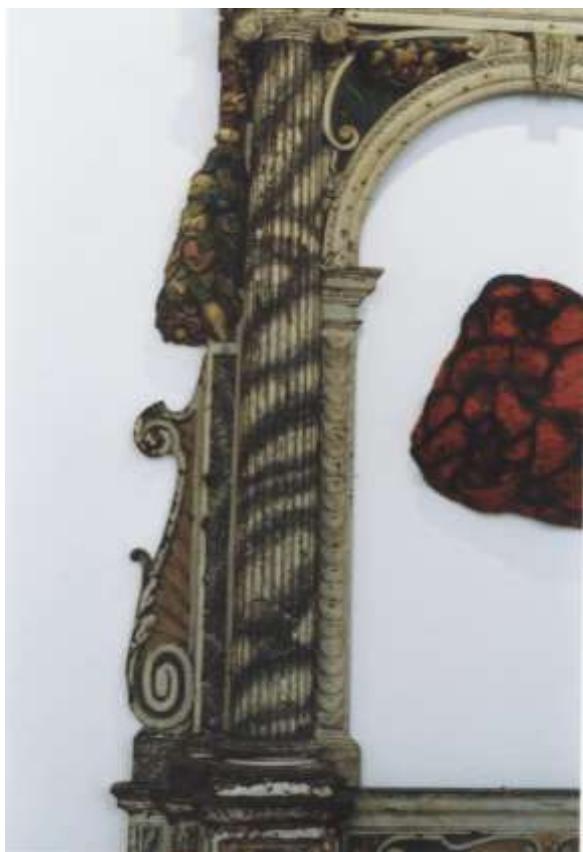
Lijeva strana okvirna retabla / kolovoz 2002. g.

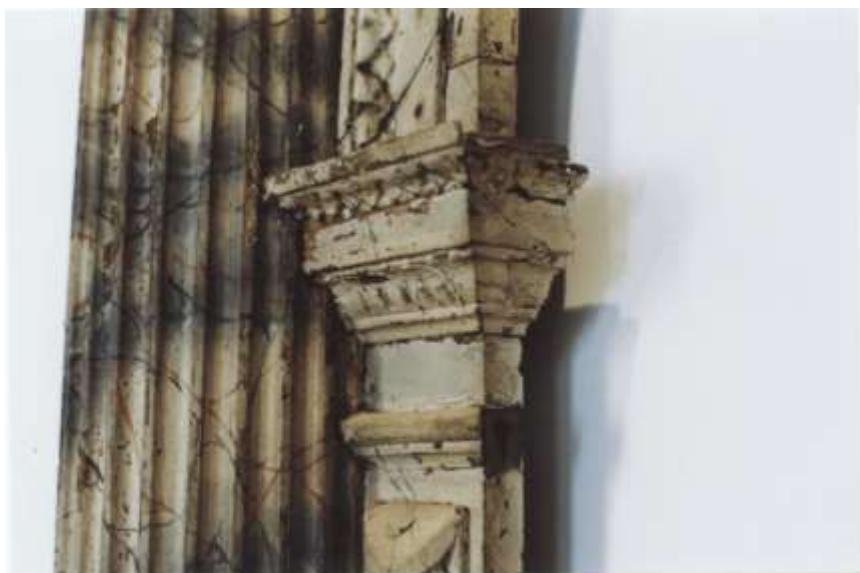
Dva medijalna profila i dio ljkuskastog niza / kolovoz 2002. g.

➤ Ljuskasti niz – 2 kom – ljepilo je malo popustilo na lijevom nizu, ali je inače u odličnom stanju. Drvo je dobro sačuvano i nema tragova crvotočine. Bojani sloj je izведен u bijelo – sivoj boji i u vrlo je dobrom stanju. Sloj ispod teško se iščitava ali ima tragova bijele boje.

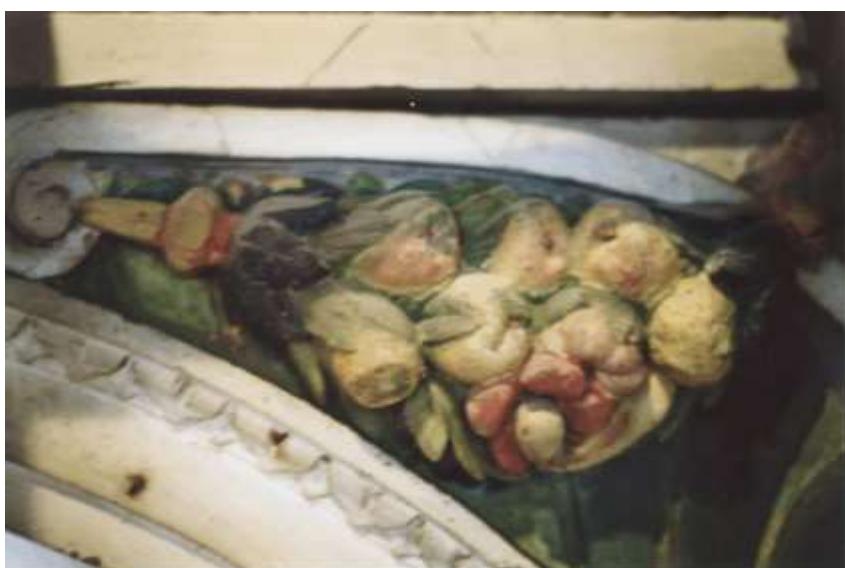
Manja girlanda koja se nalazi pored lučnog profila. / kolovoz 2002. g.

- Girlanda unutrašnja – 2 kom – vrlo je čvrsto spojena sa nosiocem, a drvo je u odličnom stanju. Bojani sloj je izведен isto kao i veća girlanda. Sloj ispod ne može se iščitati jer nema oštećenja.

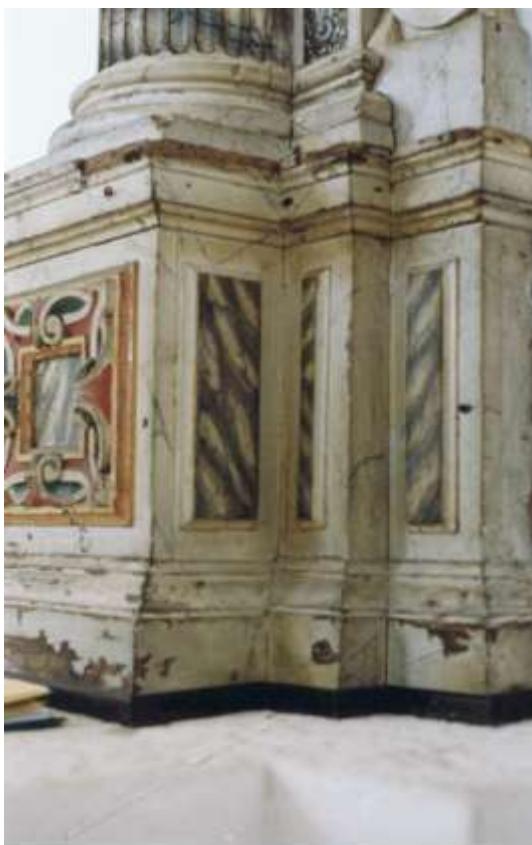
Pogled na desnu stranu predele. / kolovoz 2002. g.

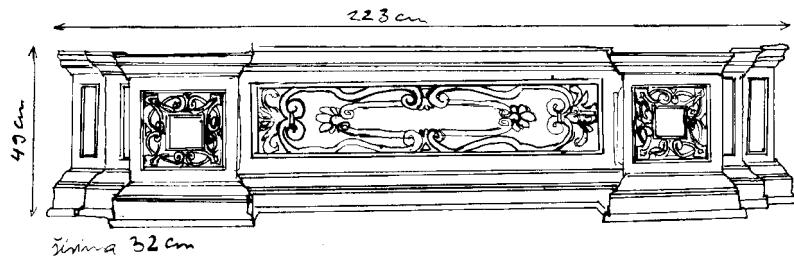
1. **PREDELA** – Sastoji se od 13 kom konstruktivnih dasaka (koliko je moguće očitati) i 52 kom ukraša. Konstruktivne daske i aplikacije međusobno su spojene drvodjelskim ljepilom i učvršćeni kovanim čavlima. Spojevi su u dobrom stanju i samo su ponegdje oštećeni, a čavli su djelomično zahrđali.

Polikromija – nosive daske su obojane u bijelo – sivu boju i prošarane – mramorirane sa plavim linijama. Kroz oštećenja ovog sloja nazire se prvi sloj bijele i sive boje kao i tragovi laka.

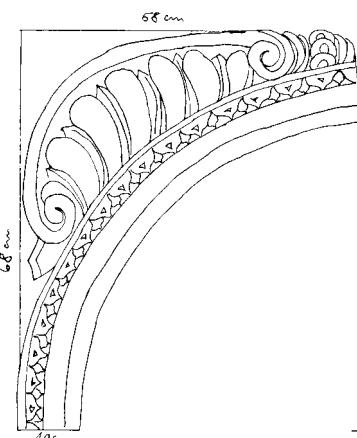
- Lučni profil – 2 kom – prilično je dobro pričvršćen za dasku nosioca, a drvo je u dobrom stanju, jedino što je nagrižen zardalim čavlima. Bojani sloj je u dobru stanju i bijelo–sive je boje. Ispod tog sloja nazire se ista samo nešto malo tamnija bijelo–siva boja. Rubovi ukrasa do profila su bijelo–sive boje, unutrašnja strana je sive boje, a aplikacija na njoj je svijetlo zelena i maslinasto zelena. Boja gotovo da i nema oštećenja pa se ne može iščitati preslik ispod.

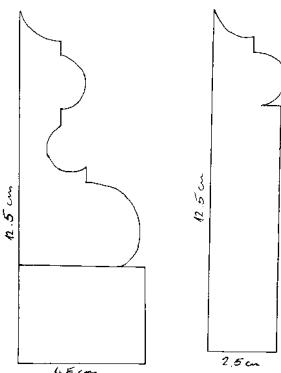
- Profil – donji – lateralni – 4 kom – Spojevi su u dobru stanju i samo su se ponegdje мало odvojili sušenjem. Drvo je u dobrom stanju sa tek rijetkim tragovima crvotočine. Bojani sloj je bijelo – sive boje i prilično je oštećen sa lijeve strane. Sloj ispod može se iščitati u više boja i to ovim redom: crvena i žuta (možda lak), bijelo-siva i na vrhu zelena.

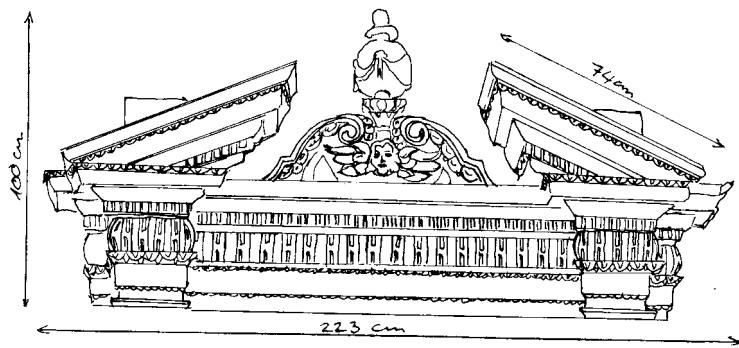
3. **ATIKA** – sastoje se od 95 ukrasnih komada, a broj nosivih dasaka nije moguće očitati. Elementi su međusobno spojeni drvodjeljskim ljepilom i željeznim kovanim čavlima. Spojevi su na rubovima dosta klimavi ali stabilni. Drvo je prilično oštećeno crvotočinom i mehaničkim oštećenjima. Na krajnjim točkama atike, lijevo i desno, nalaze se postolja sa utorima i tu su najvjerojatnije bile smještene figure anđela koji, nažalost, nisu pronađeni. Na lijevoj strani je bojani sloj izbrisana i ostali su sačuvani samo fragmenti, dok je sredina i desni kraj atike u relativno dobrom stanju.

Sada slijedi čišćenje polikromije od prašine i ispunjavanje oštećenja od crvotočine sa najpogodnijim materijalom. Oštećeni profili će se popraviti, a nedostajući nadomjestiti izradom replika od sličnog drva.

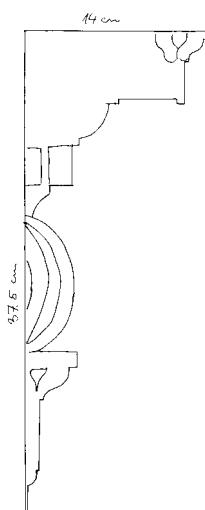
➤ Trabelacija – 86 kom – spojevi su solidno spojeni za nosive daske. Drvo je u lošem stanju sa lijeve strane, nagriženo crvotočinom i pretrpjelo je mehanička oštećenja. Ostali dio je u dosta dobrom stanju. Bojani sloj je izveden u bijelo – sivoj boji sa tragovima plave i zelene. Središnji polukružni profil je izveden mramoriranjem na bijelo – sivoj podlozi sa zelenom, smeđom, crvenom i plavom bojom.
